## **Sanierung eines Parkdecks mit Stahlfaserbeton**

Wiederherstellung der Gebrauchstauglichkeit eines 1.000m<sup>2</sup> Parkdecks als Freifläche, mit einem stahlfaserbewehrten Beton und Hartstoffschicht

Dipl.- Ing. Wilhelm Nell

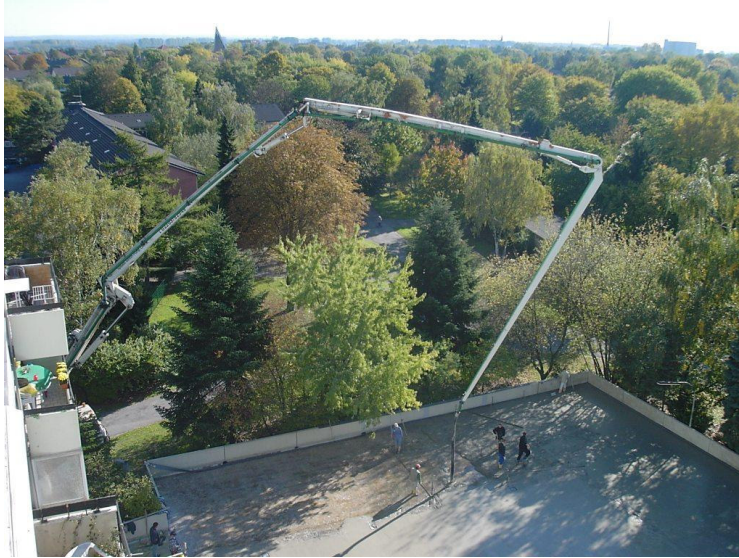
Die vorbereitete Fläche wurde abschnittsweise mit einem auf das System abgestimmten Epoxydharz eingestrichen. Der Stahlfaserbeton wurde über eine Betonpumpe frisch in frisch auf die mit Epoxydharz vorbehandelten Abschnitte aufgebracht und entsprechend verteilt. Mit einem Baulaser sind die genauen Höhen, unter Berücksichtigung der verschiedenen Gefälle, kontrolliert und hergestellt worden.

Abb. 1: Betonage über Pumpe
